SAVE-vurderinger af Jonstrup Seminarium

18.03.2024

I det følgende gennemgås SAVE-vurderinger af bygningerne fra det tidligere Jonstrup Seminarium.

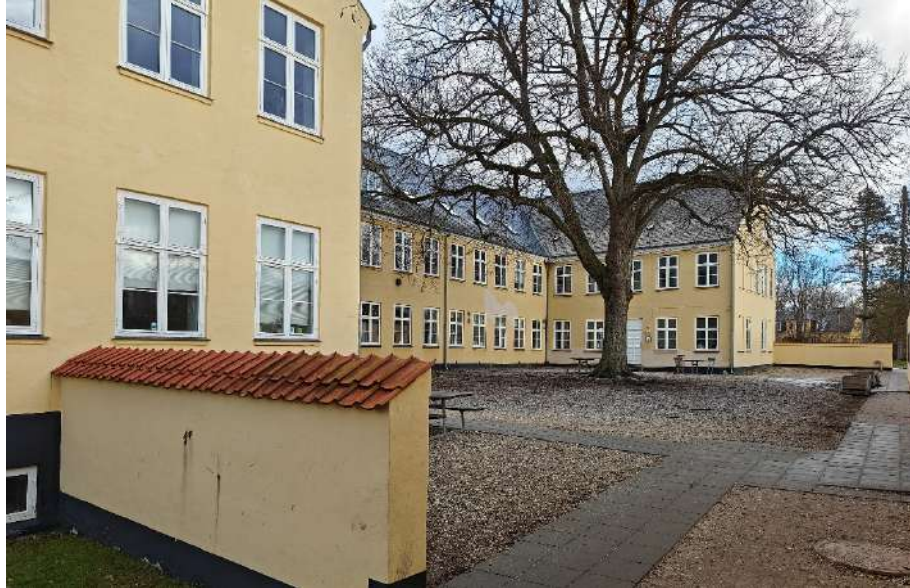
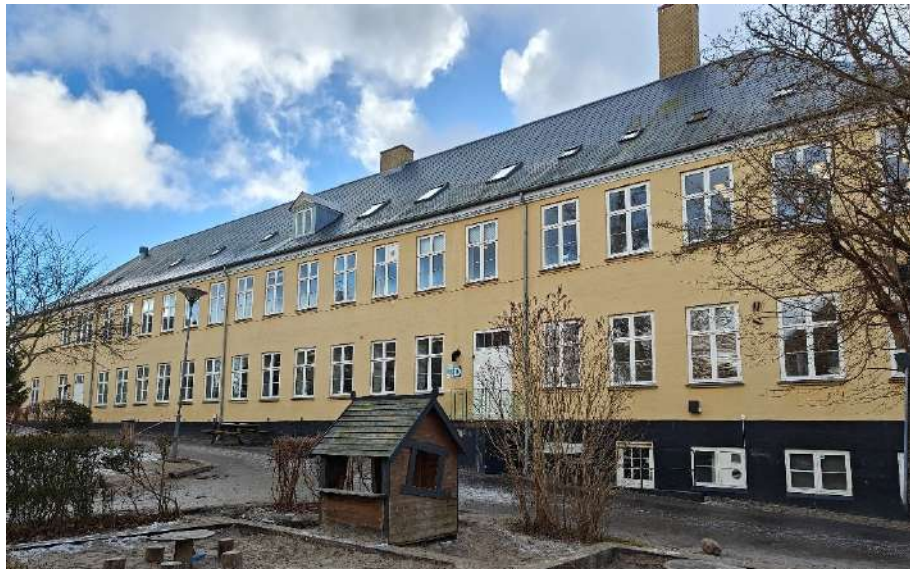
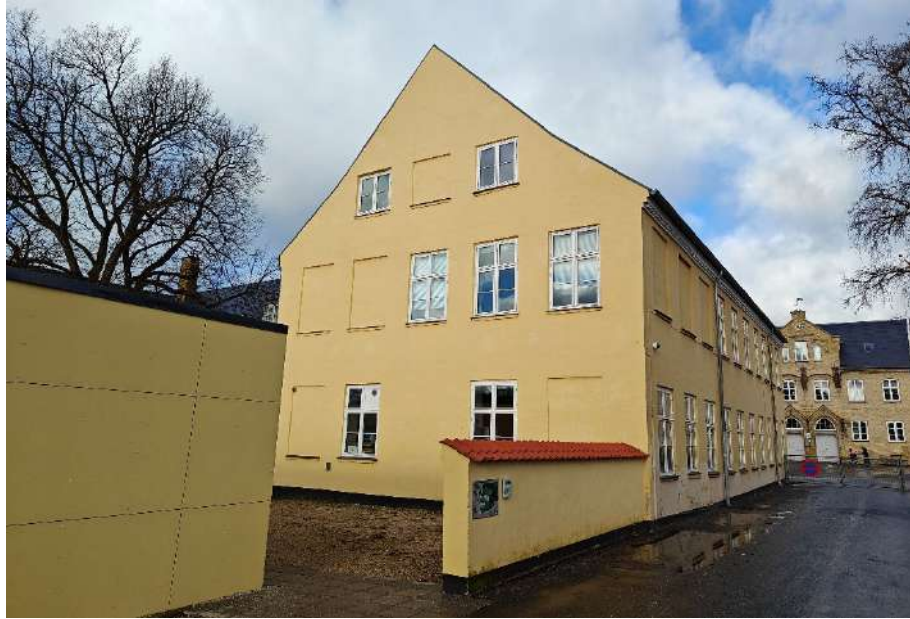
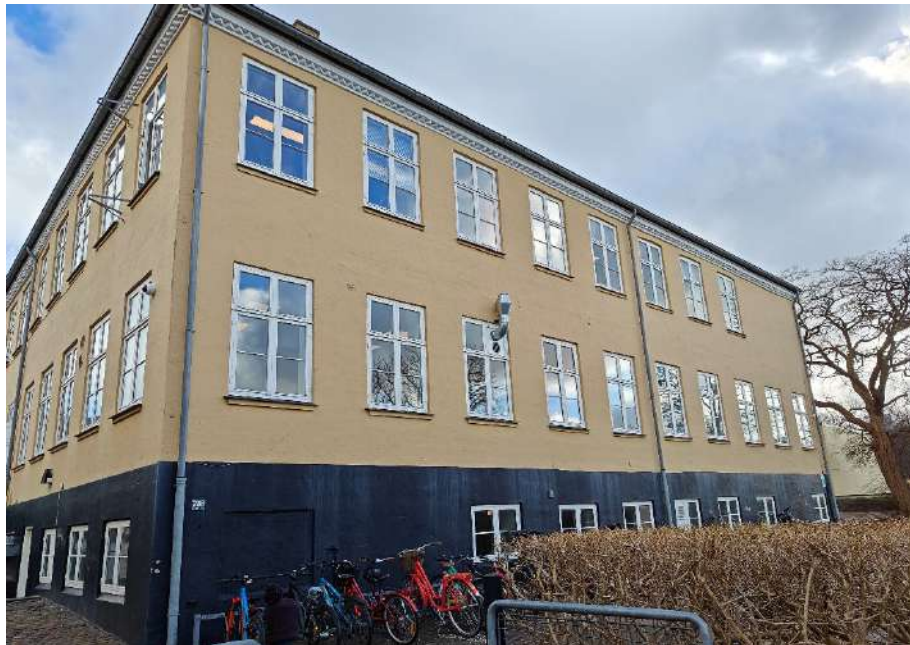
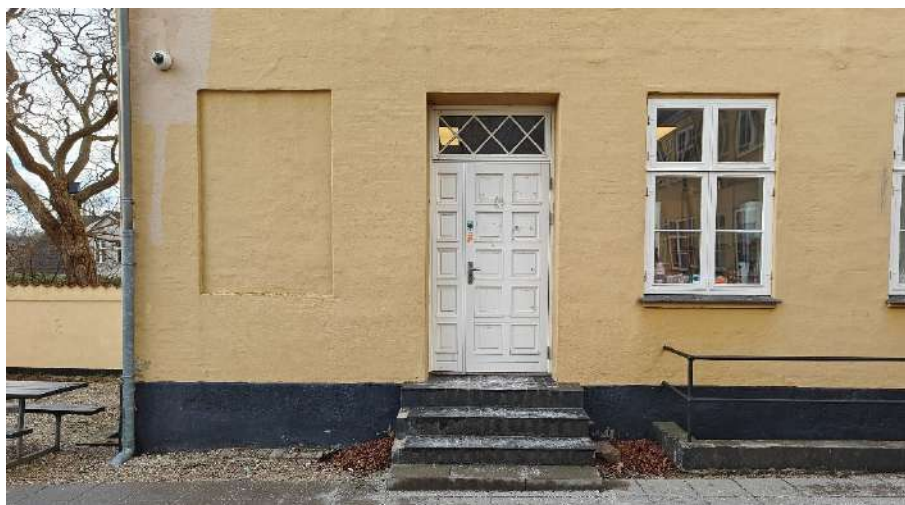
Bygning 1 - Hovedbygningen

Markant og stor klassicistisk, 3 fløjet bygning. Stram, taktfast facadeopdeling og enkel detaljering, mest markant savsnitsgesimsen under tagfoden og de enkle skifersålbænke. Det store skiferklædte tag har et knæk i hældningen midtpå, som gør udtrykket lidt uharmonisk, og lidt forskelligartede tagvinduer. Skorstenene følger ikke den klassicistiske stils symmetri. Afblændede vinduer skæmmer til en vis grad oplevelsen af den taktfaste facade. Bygningens størrelse betyder at den optager en vis terrænforskel, så fundamentet mod vest er en hel etage højt, mens det mod øst kun er ca. 10 cm højt, hvilket betyder at de to sidefløje fremtræder ganske forskelligt trods symmetrien.

Bygningskroppens volumen og tagform fremstår oprindelig. Flere vinduer er afblændede, særligt på gavlene af de to sidefløje smat østfacaden, men let tilbagetrukket fra den oprindelige facade, ligesom de enkle sålbænke er bevaret. Derfor kan den oprindelige facadetakt fortsat tydeligt aflæses. Vinduer og døre fremstår med oprindeligt udtryk. Skorstenene er næppe de originale. Taget har vel oprindeligt været teglhængt med opskalkning, hvilket ville være i tråd med stilen, og kan forklare det lidt uharmoniske knæk som den nyere skiferbeklædning har. Skiferdækningen har dog været på huset mindst siden 1930'erne, og sikkert siden opførelsen af de tilstødende bygninger i slutningen af 1800-tallet.

Bygningen fremstår overordnet i god stand med sunde vinduer, tagkonstruktion og facader. Der er enkelte mindre revnedannelser som strækker sig fra fundamentet op i murværket. Dette har et omfang som er forventeligt for en bygning af denne alder og omfang. Mod øst er der tegn på at fugt trækker op i den nederste del af facaden, hvor fundamentet er lavest, og her er revnedannelserne også mest markante.

Bygningen har stor kulturhistorisk fortællerværdi, og fremstår altovervejende velbevaret, idet de ændringer der er sket, er reversible og ikke forstyrrer forståelsen af bygningen. En tagklædning med rød dansk vingetegl vil klæde bygningen.

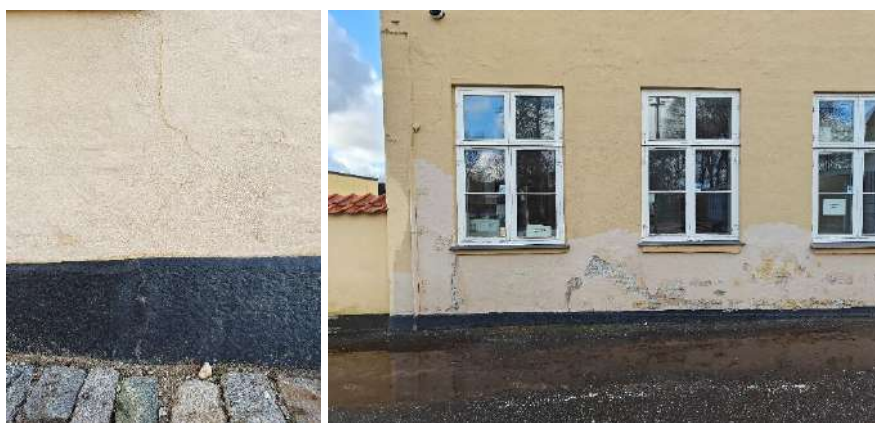
Tilstand: 4

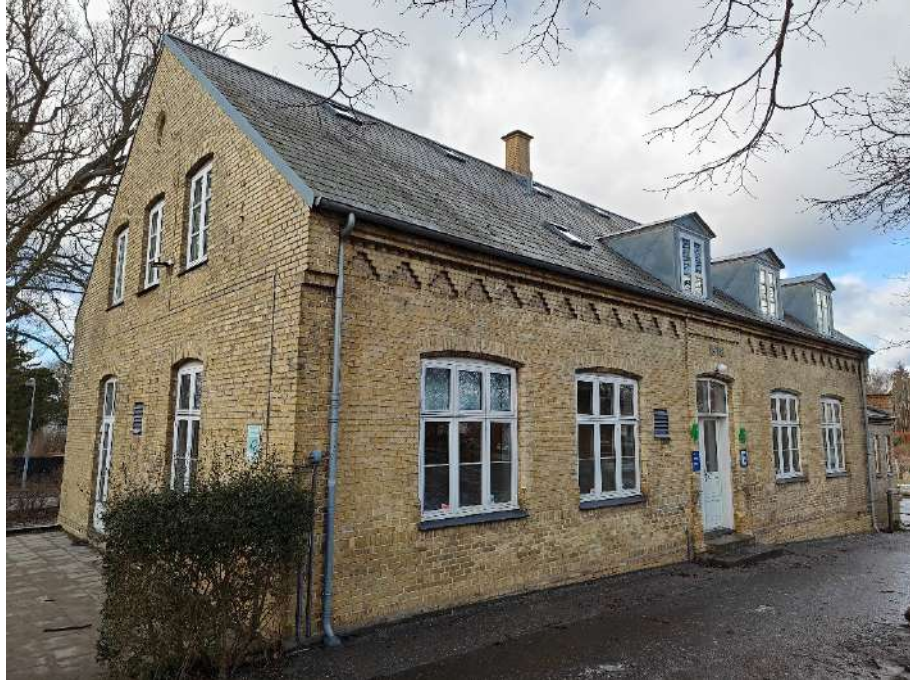
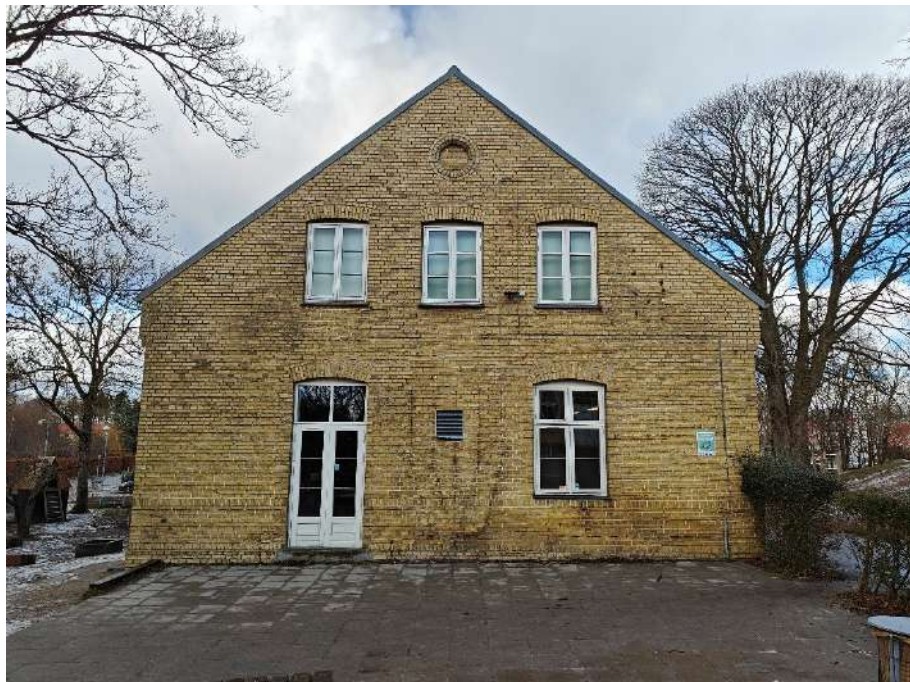
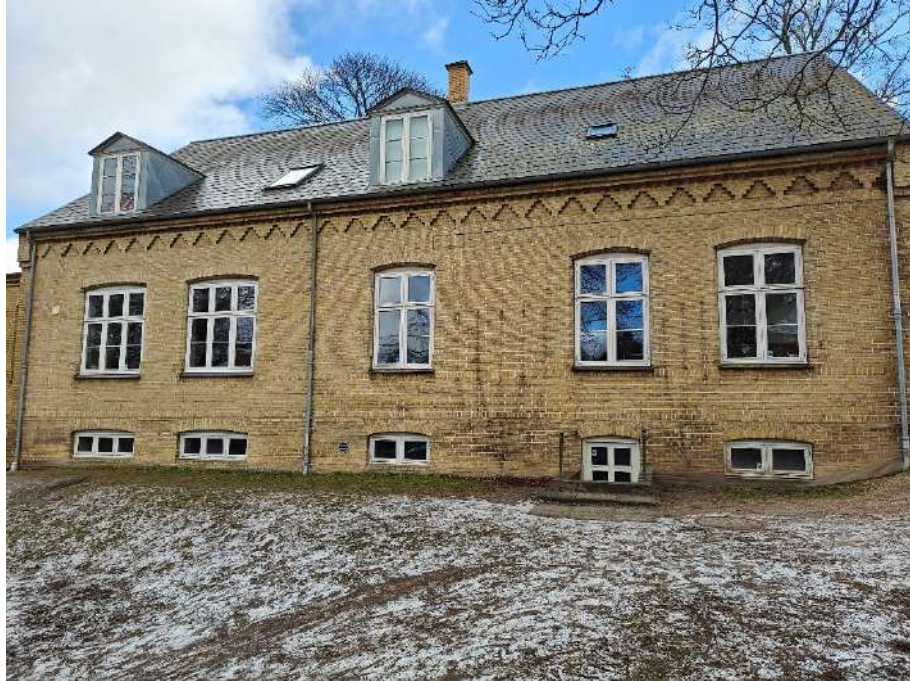
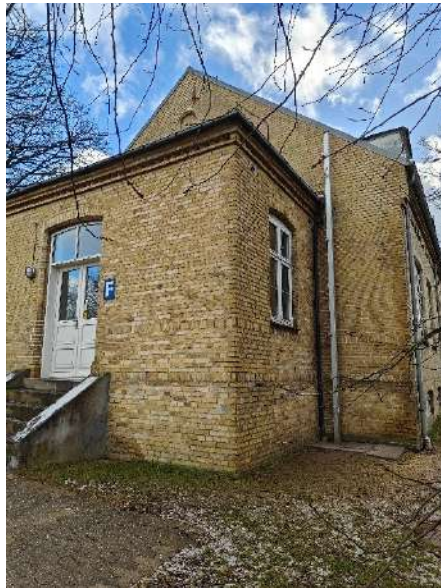
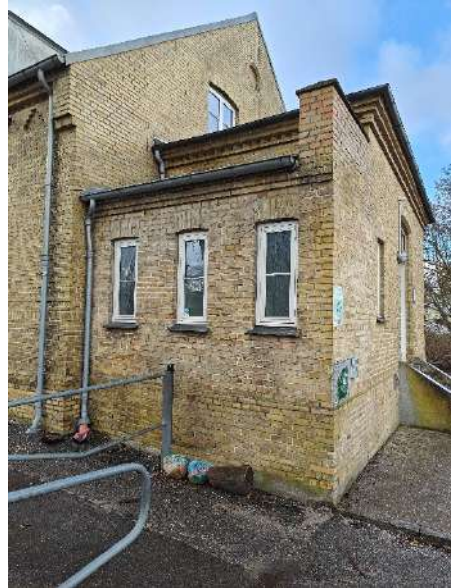
Bygning 2 - Øvelsesskolen

Velproportioneret bygningskrop med en symmetrisk facade mod øst, og Fine murdetaljer i historicistisk stil. Tagfladens kviste bryder den strenge symmetri, og en nyere tilføjelse til gavlens karnap gør den nordlige gavl lidt uharmonisk. Tilbygningen er i øvrigt udført med detaljer og materialer som er tilpasset den oprindelige bygning.

Bygningen fremstår altovervejende velbevaret, med oprindelige bygningsdetaljer og facadeåbninger. Gavlene har oprindeligt haft murkamme ved tagrygningen, ligesom der var en havestue på den sydlige gavl, hvorfor facadeudtrykket her er et andet end oprindeligt. Kviste fremstår moderne, men veltilpassede, om end lidt tilfældigt placerede. Den oprindelige karnap på den nordlige gavl er udvidet mod øst, hvilket ændrer det ellers symmetriske udtryk.

Bygningen fremstår i god vedligeholdelsesstand. Der er enkelte tegn på fugtoptrækning ved soklen, men ikke i et omfang som ikke er forventeligt.

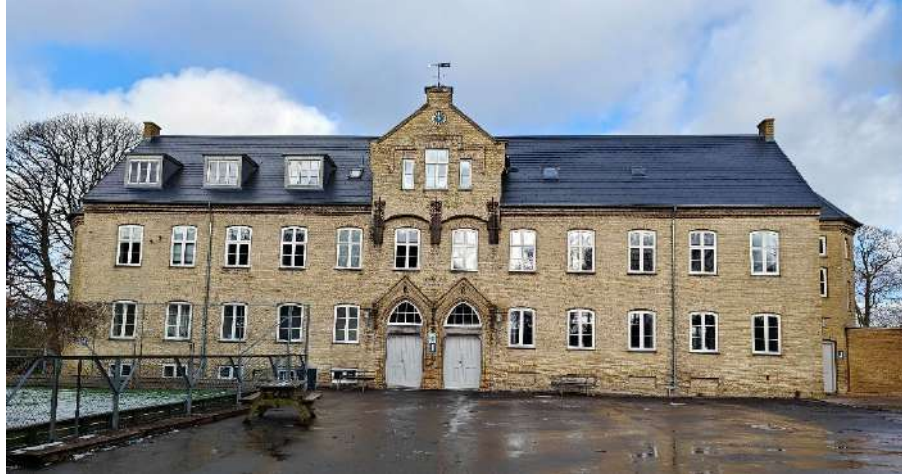
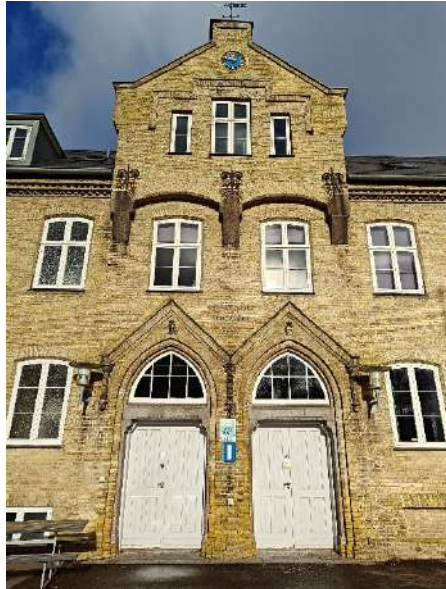
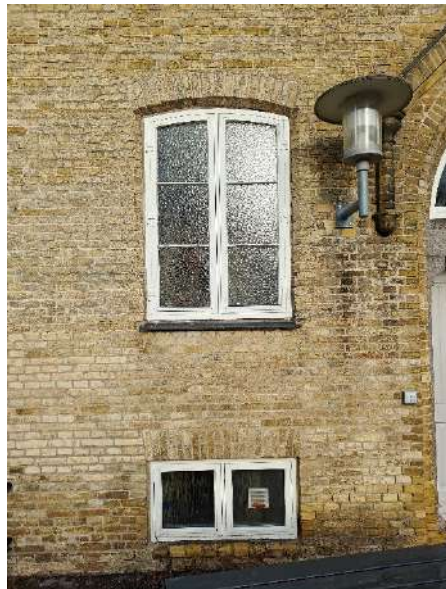
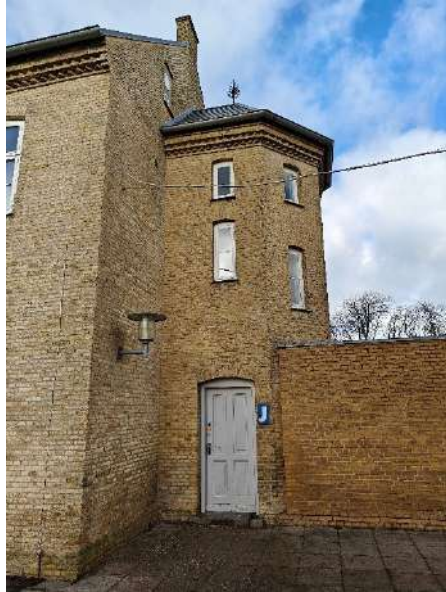
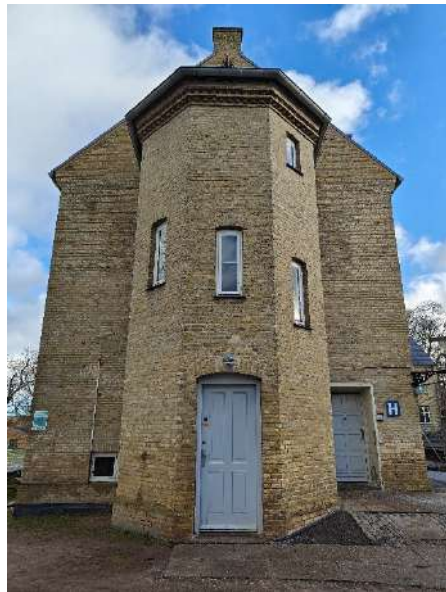
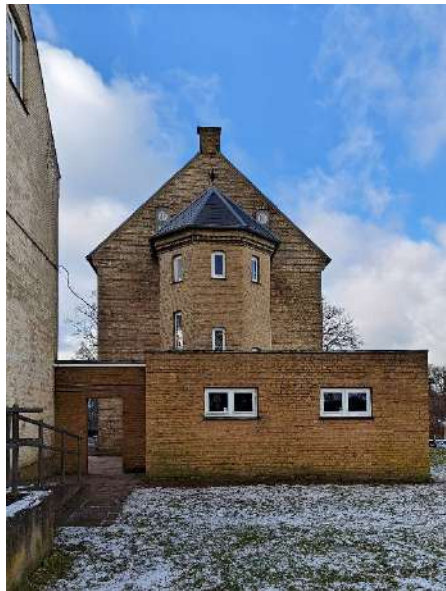
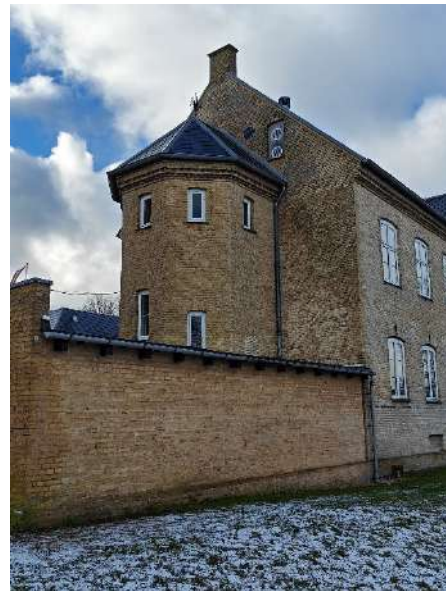
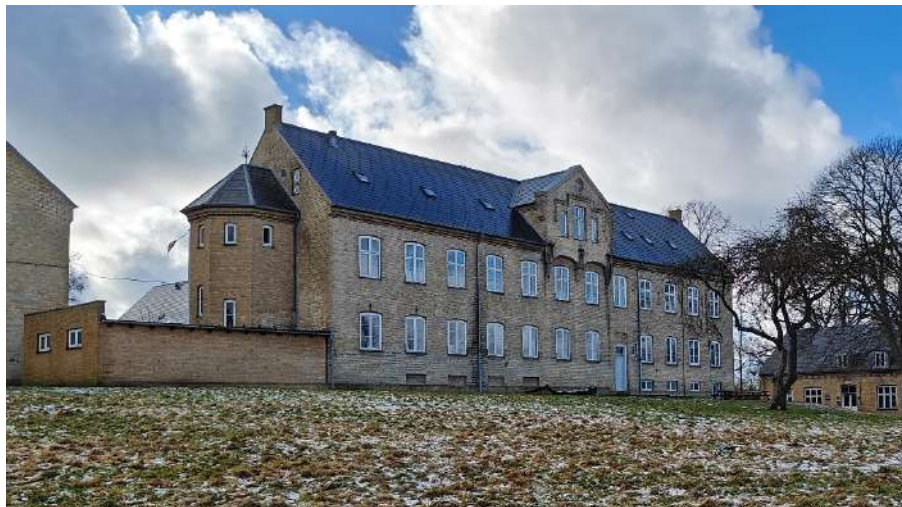
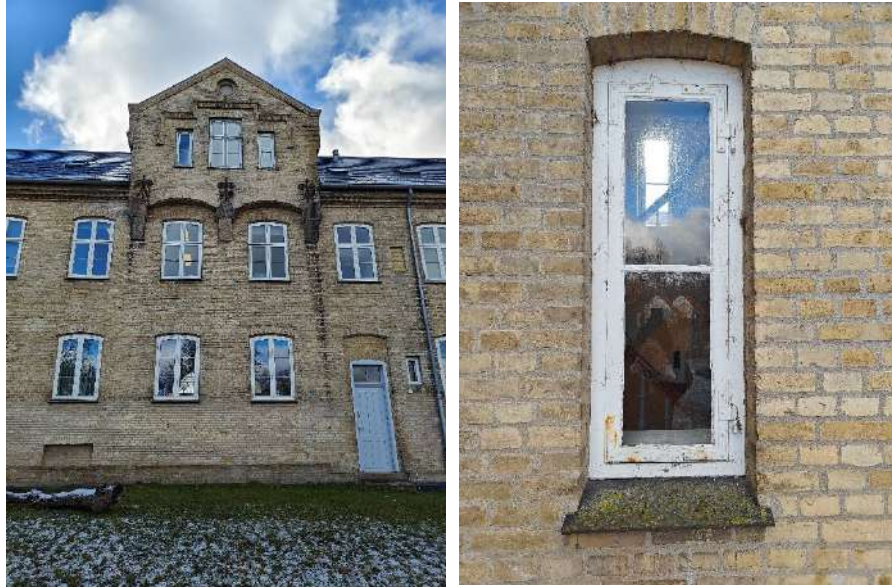
Bygning 3 - Gymnastikbygningen

Statelig bygning med en stærk symmetrisk opbygning, fra det markante midtstillede indgangsparti, markeret med gotisk inspirerede portaler og en udkraget frontkvist, til de to trappetårne på gavlene. Helstøbt og veldetaljeret historicisme, som kan bære at tagfladens tre kviste bryder symmetrien lidt. En nyere tilbygning mod øst skæmmer helhedsindtrykket en anelse.

Bygningen fremstår meget velbevaret i alle detaljer, og kun den nuere tilbygning mod øst trækker lidt ned på det velbevarede indtryk.

Bygningen fremstår altovervejende i god stand. Lidt fugt samler sig i den nederste del af muren mod haven, og der ses lidt smuldrende mørtel ved pilastrene omkring indgangspartiet.

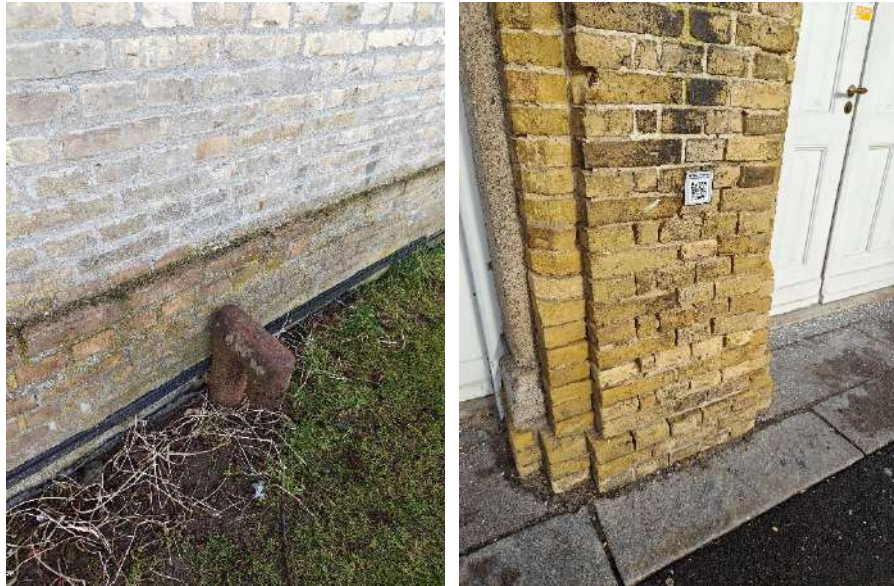
Tilstand: 3

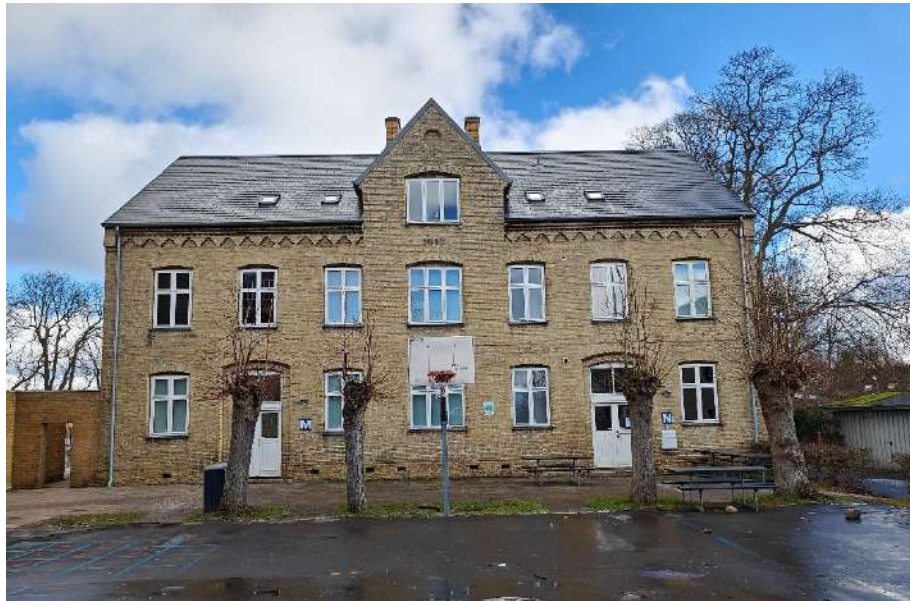
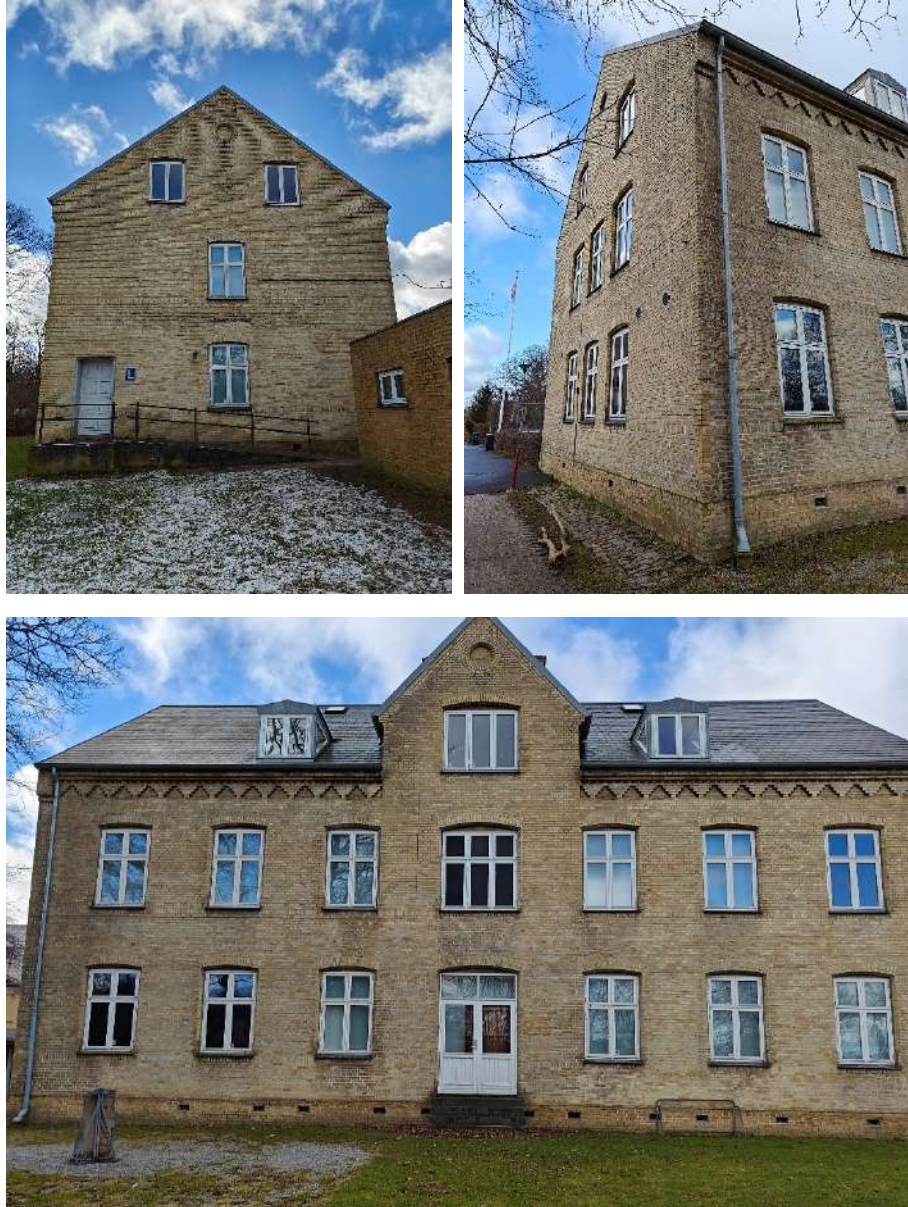
Bygning 4 - Elevbygningen

Enkel og symmetrisk opbygget bygningskrop, som dog fremstår lidt mindre elegant i proportionerne end de omkringliggende bygninger. Nyere døre virker ikke stilmæssigt helt vellykkede. Fine murede detaljer.

Bygningskrop, facadeudformning og tagflade fremstår som originalt, men bygningen savner de oprindelige murkamme på kviste og gavle. I forbindelse med tilbygningen til gymnastikbygning er der etableret en mur med port, som er bygget sammen med elevbygningen, og fremstår som et brud med det originale murværk.

Bygningen fremstår i god tilstand.

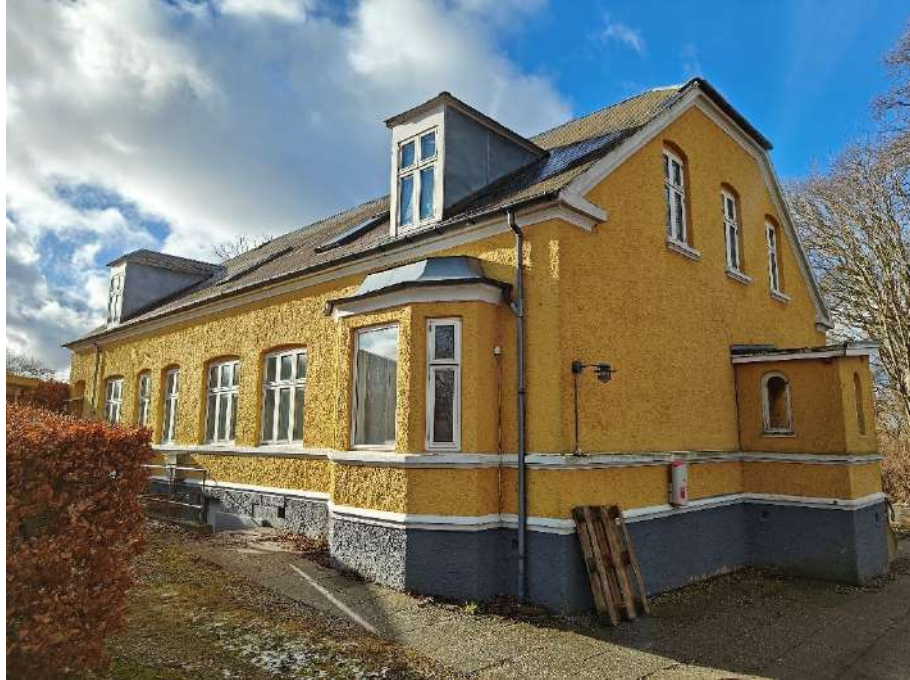
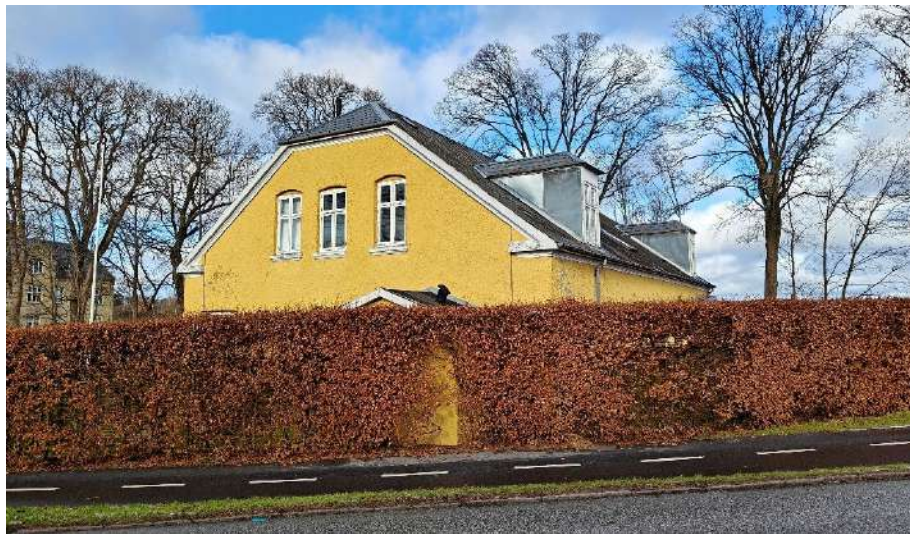
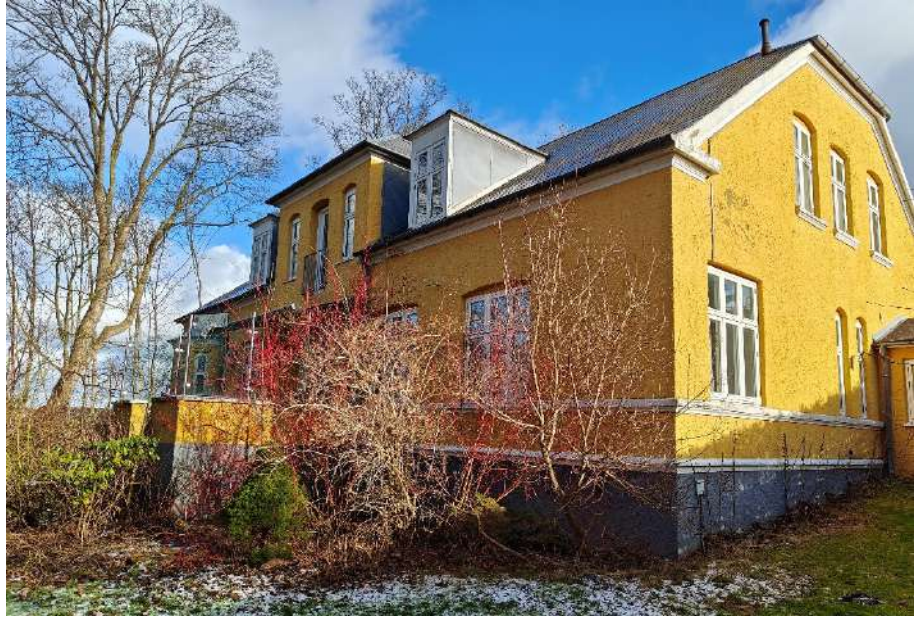
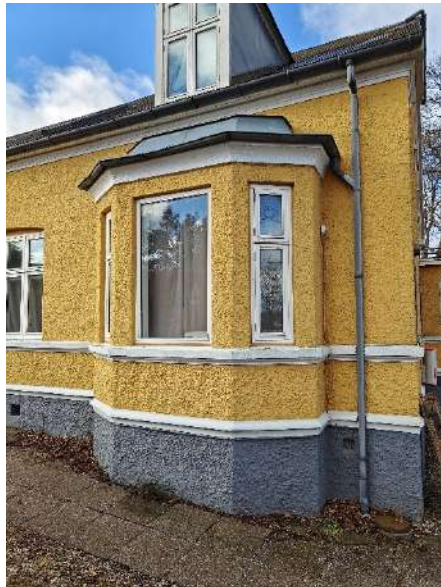
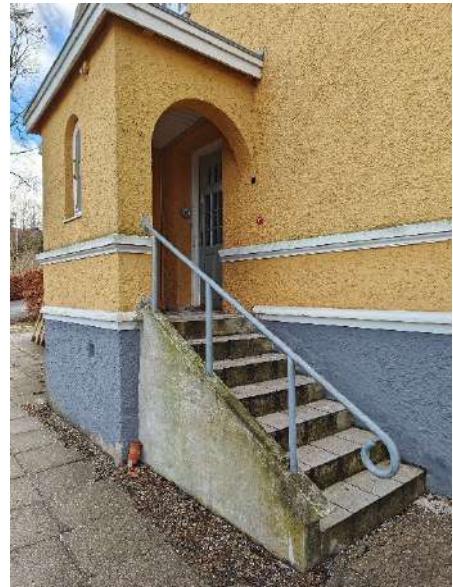
Jonstrupvangvej 140 - Forstanderboligen

Villa historicistisk stil, hvor de trukne gesimsbånd ved fundament, vinduers underkant og tagfod er den bærende detalje, sammen med de tidstypiske karnapper, gavlens vindfang og havesidens veranda.
